دراسة التأثيرات البشرية المتلفة لبعض الآثار الإسلامية وطرق صيانتها بمدينة القاهرة القديمة

تطبيقا على أحد المبانى الأثرية الإسلامية المختارة بمدينة القاهرة القديمة

بحث لنيل درجة الماجستير فى ترميم وصيانة الآثار

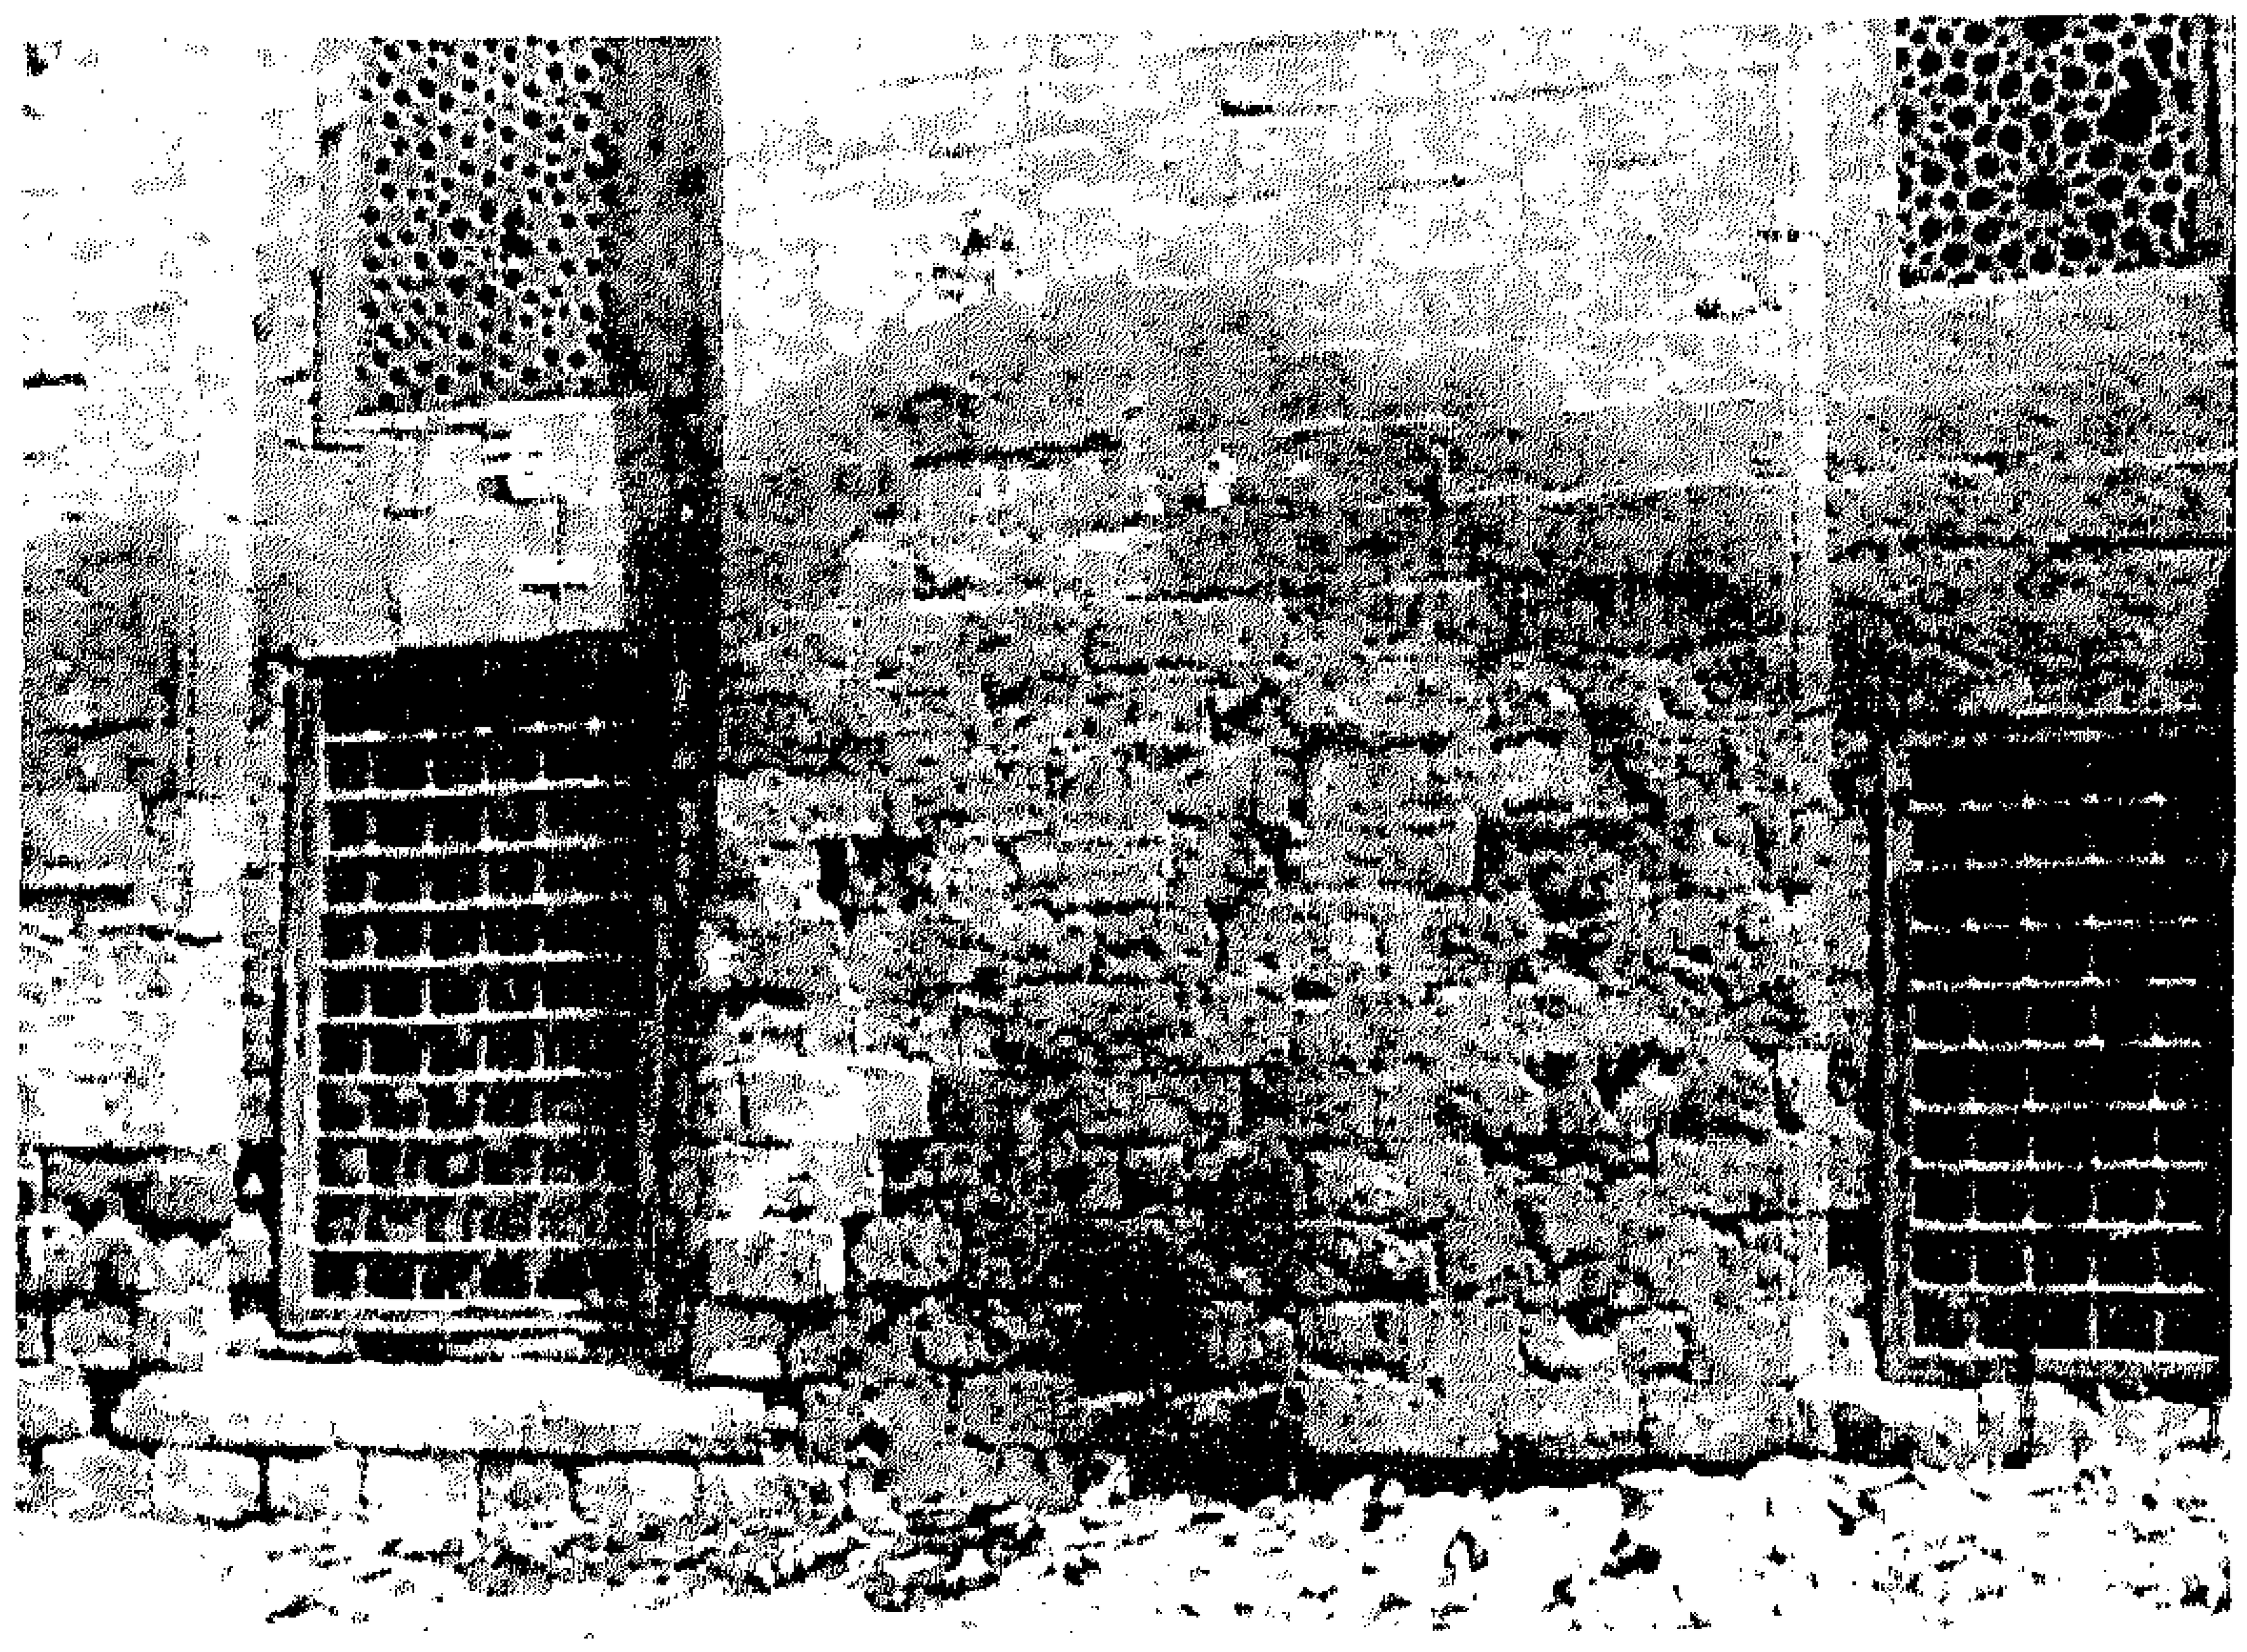
صورة رقم (٤١) توضح التباين فى واجهة مسجد الحاكم بعد عمليات إستبدال وتغيير الأحجار

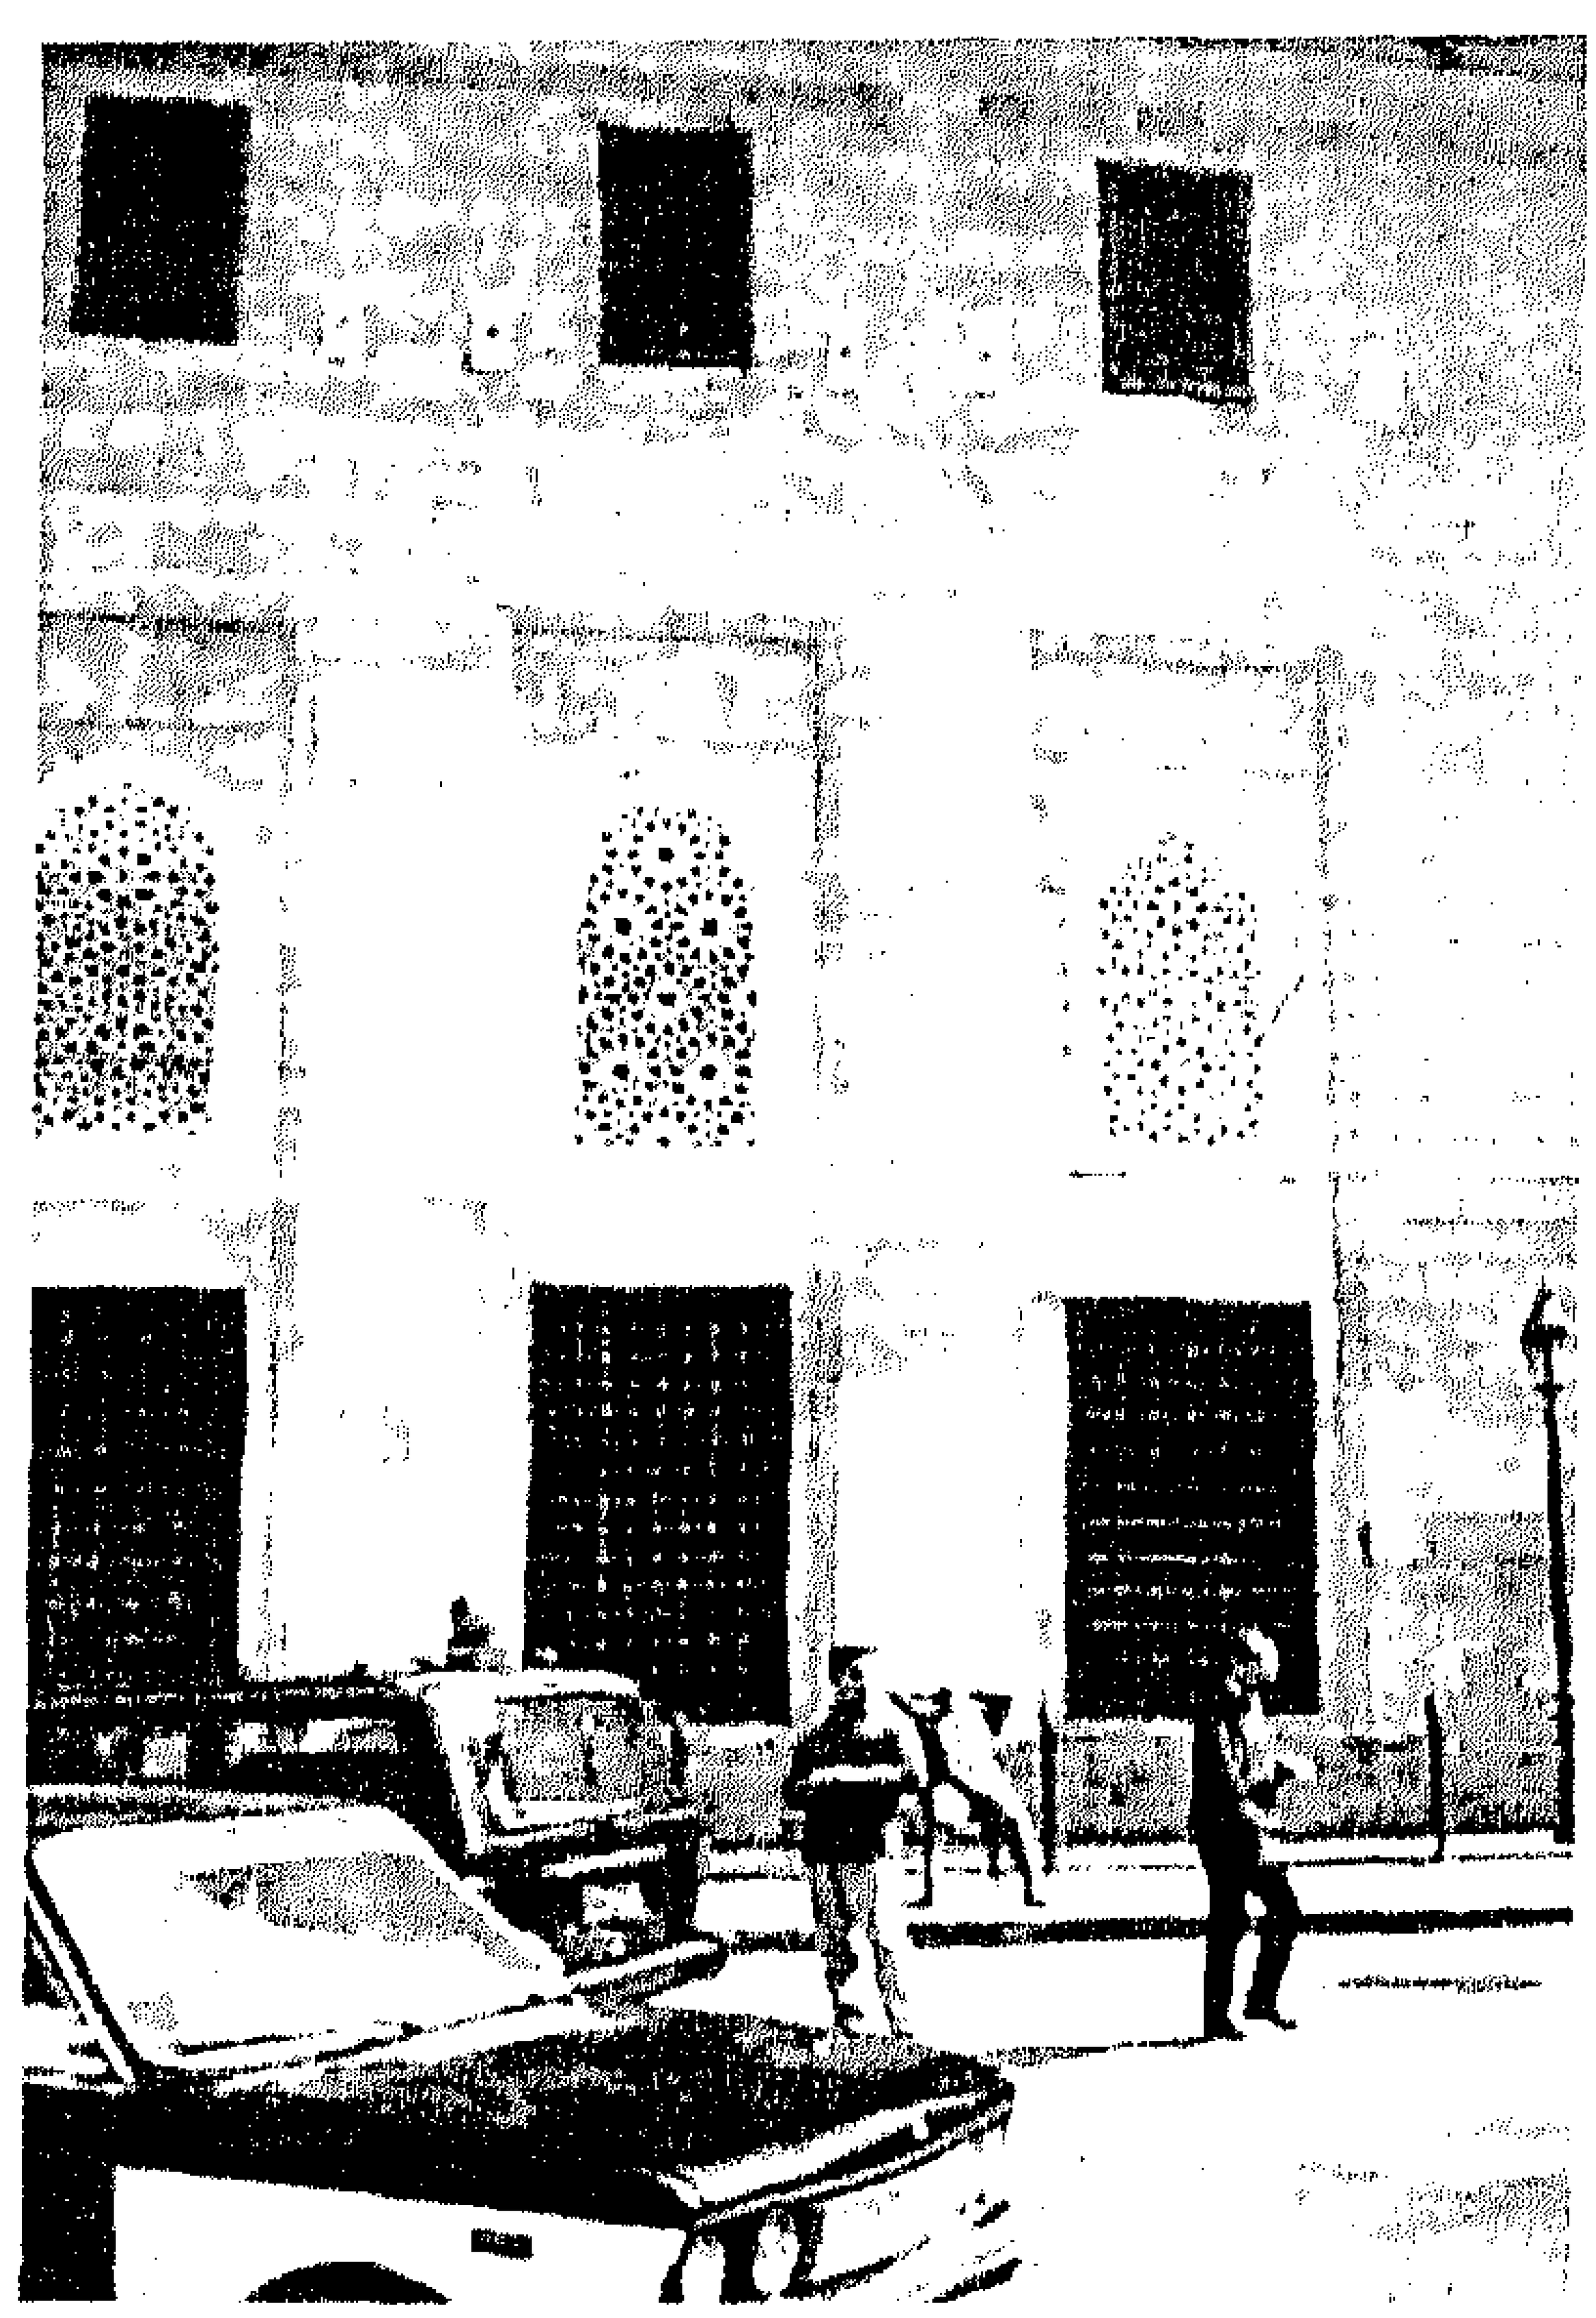
صورة رقم (٤٢) توضح الجدران الخارجية لمدرسة صرغتمش
قبل إجراء عمليات الترميم و حالة الشبابيك
الجصية الجيدة وتم إستبدالها أثناء الترميم

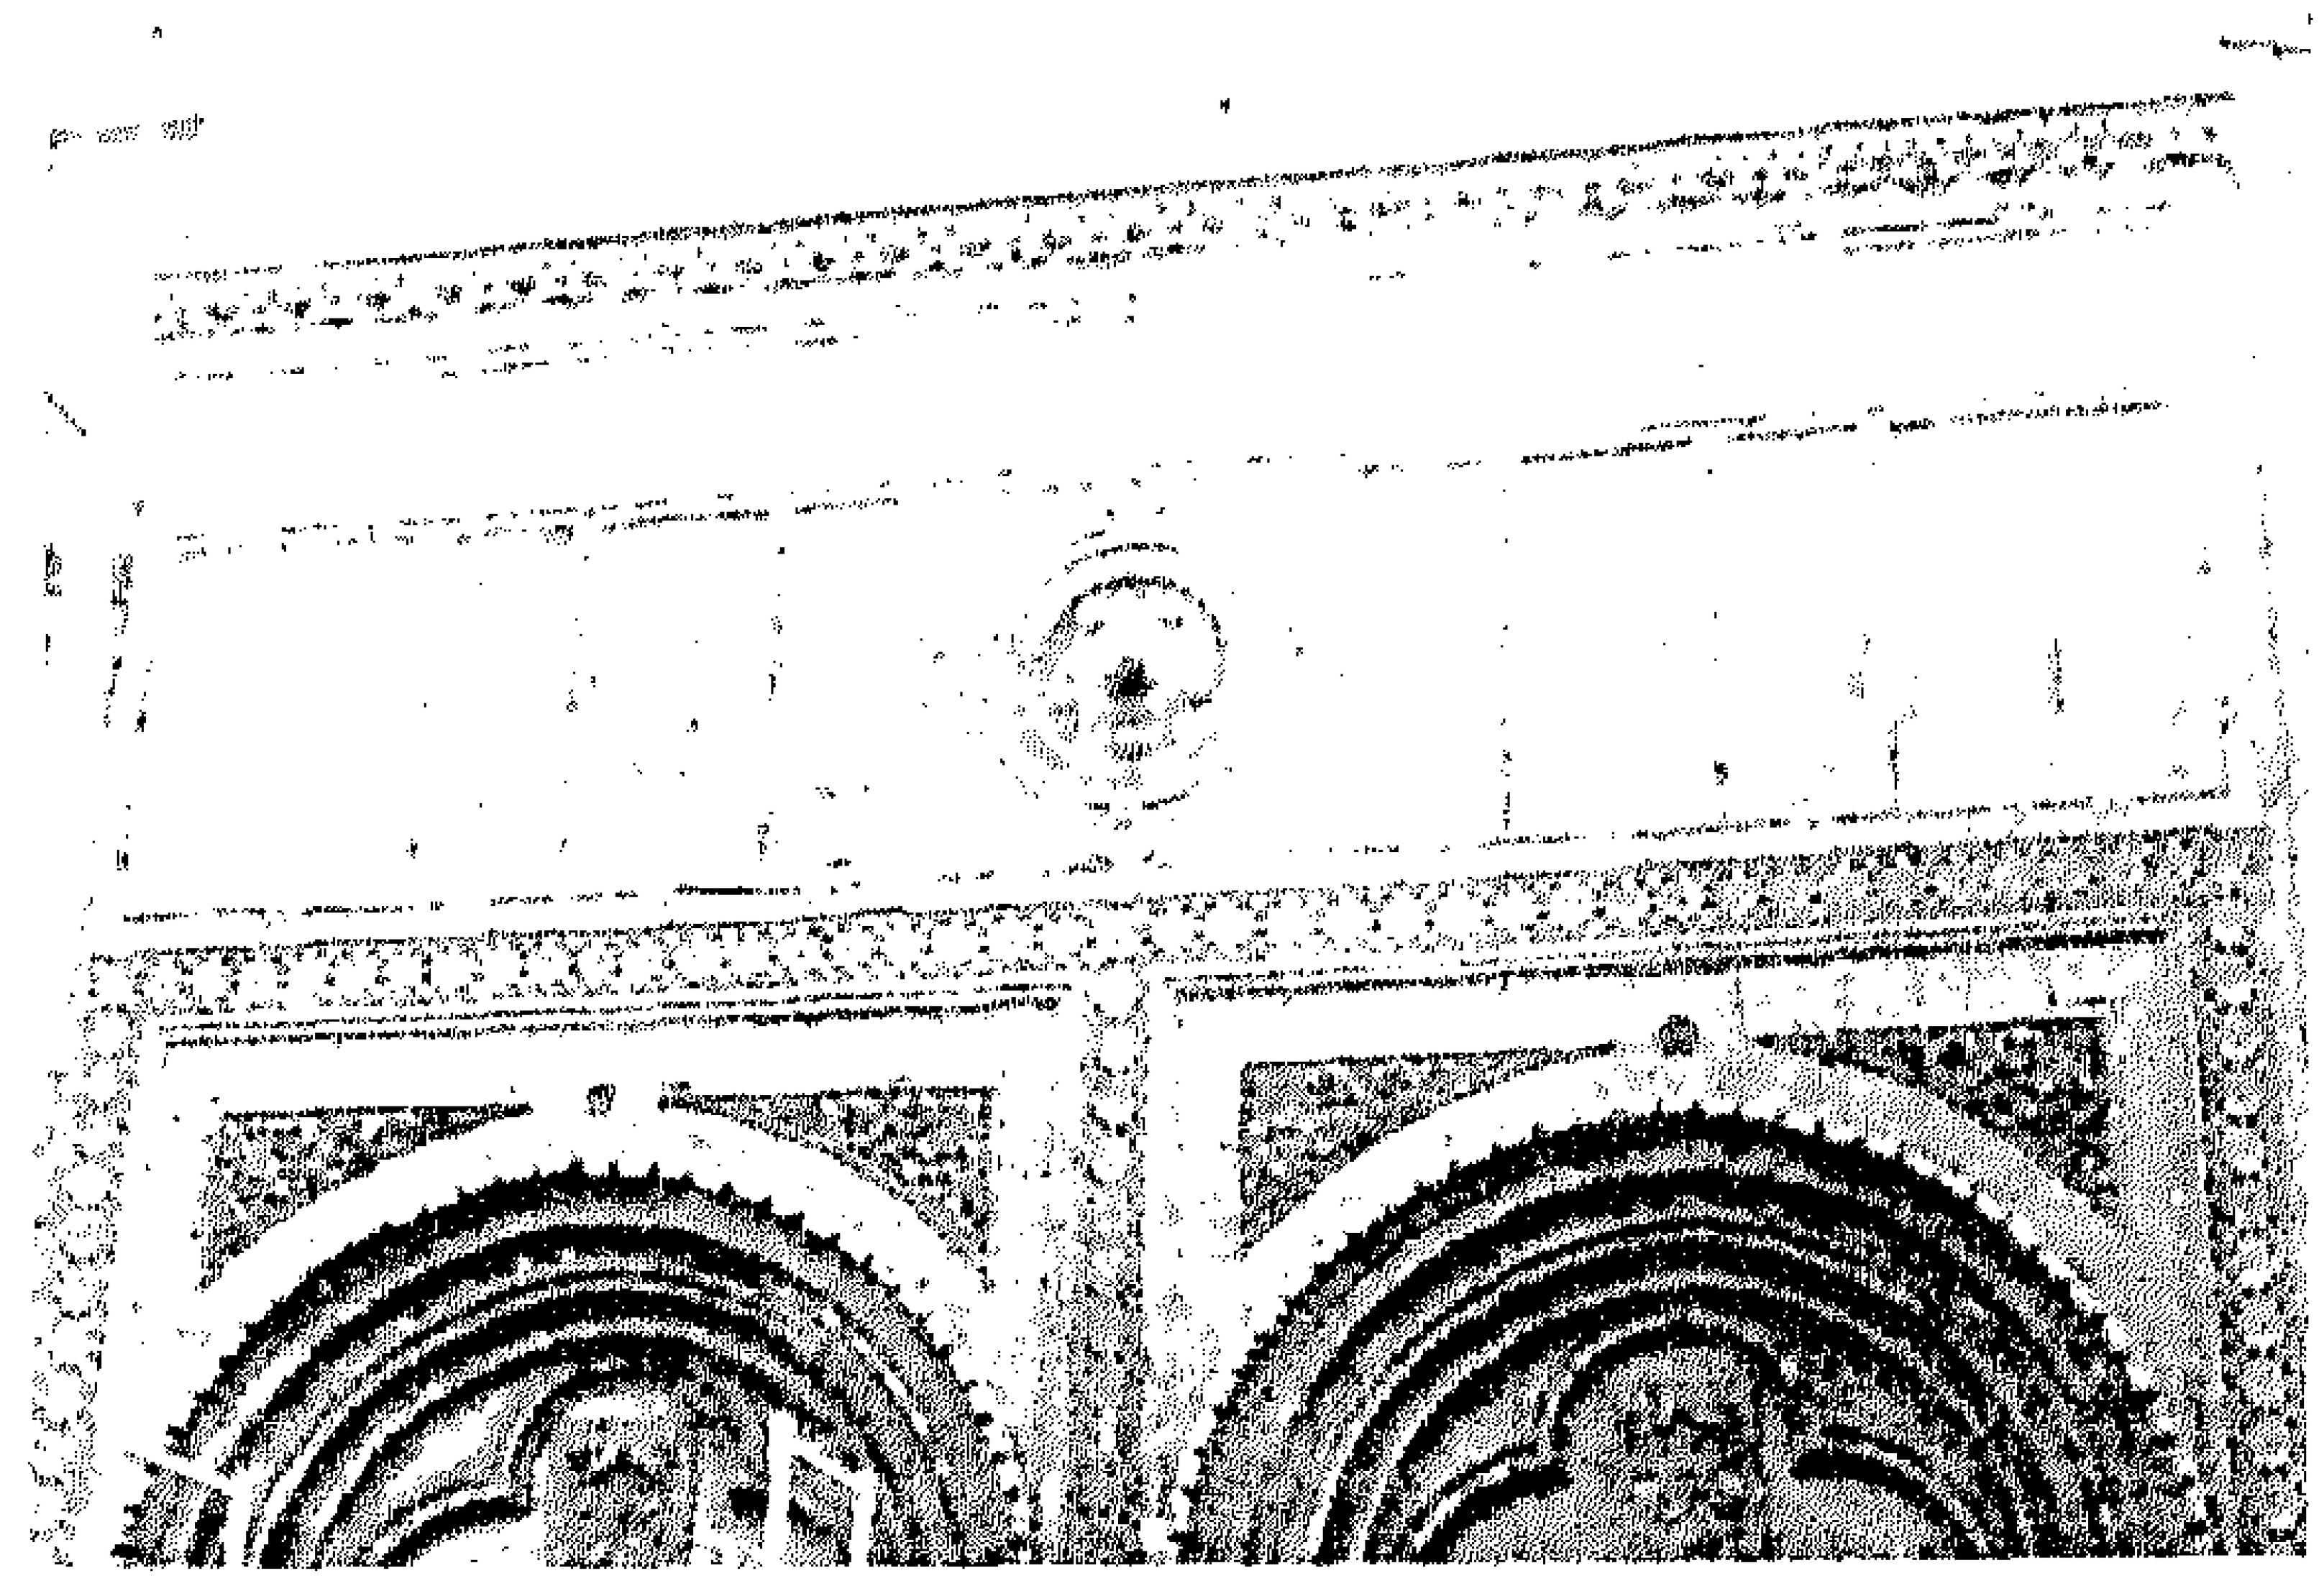
صورة رقم (٤٣) توضح فقدان المظهر الأثرى بسبب أعمال الترميم
الخاطىء بمدرسة صرغتمش وتغيير الشبابيك الجصية

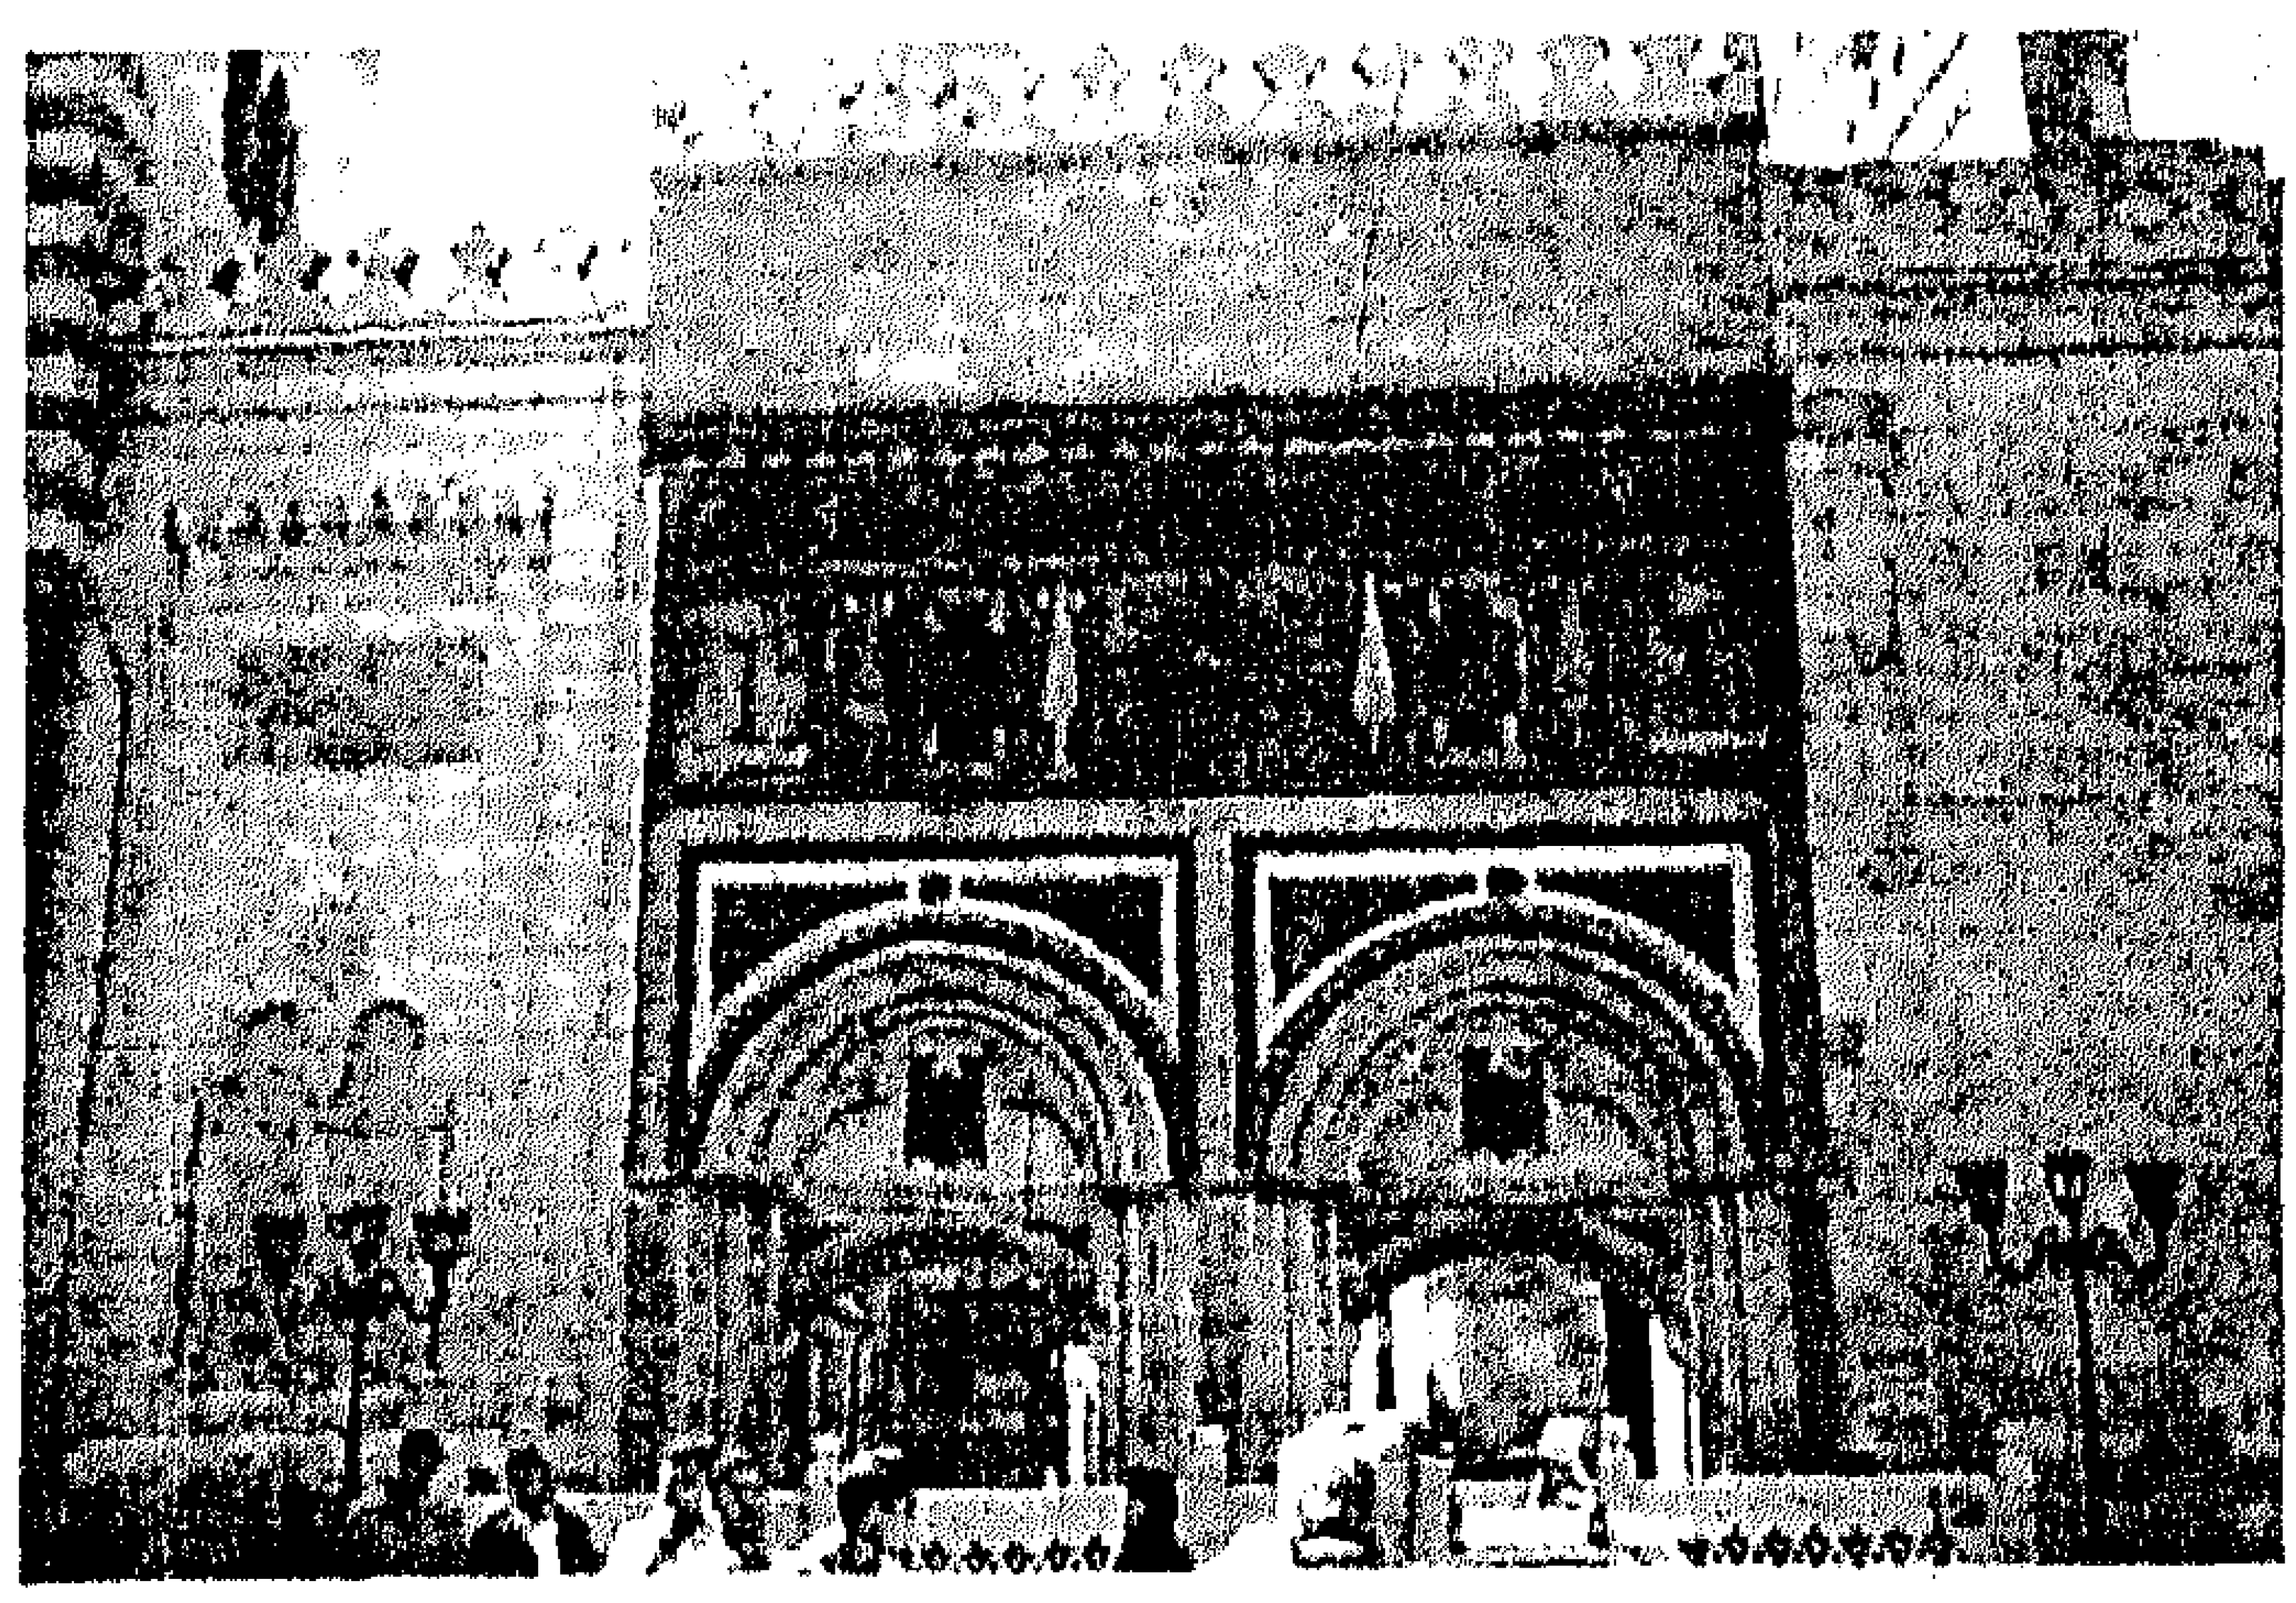
صورة رقم (٤٥) توضح لوحة باب المزينين بالجامع الأزهر بعد إجراء عمليات الترميم عام ١٩٨٣ م

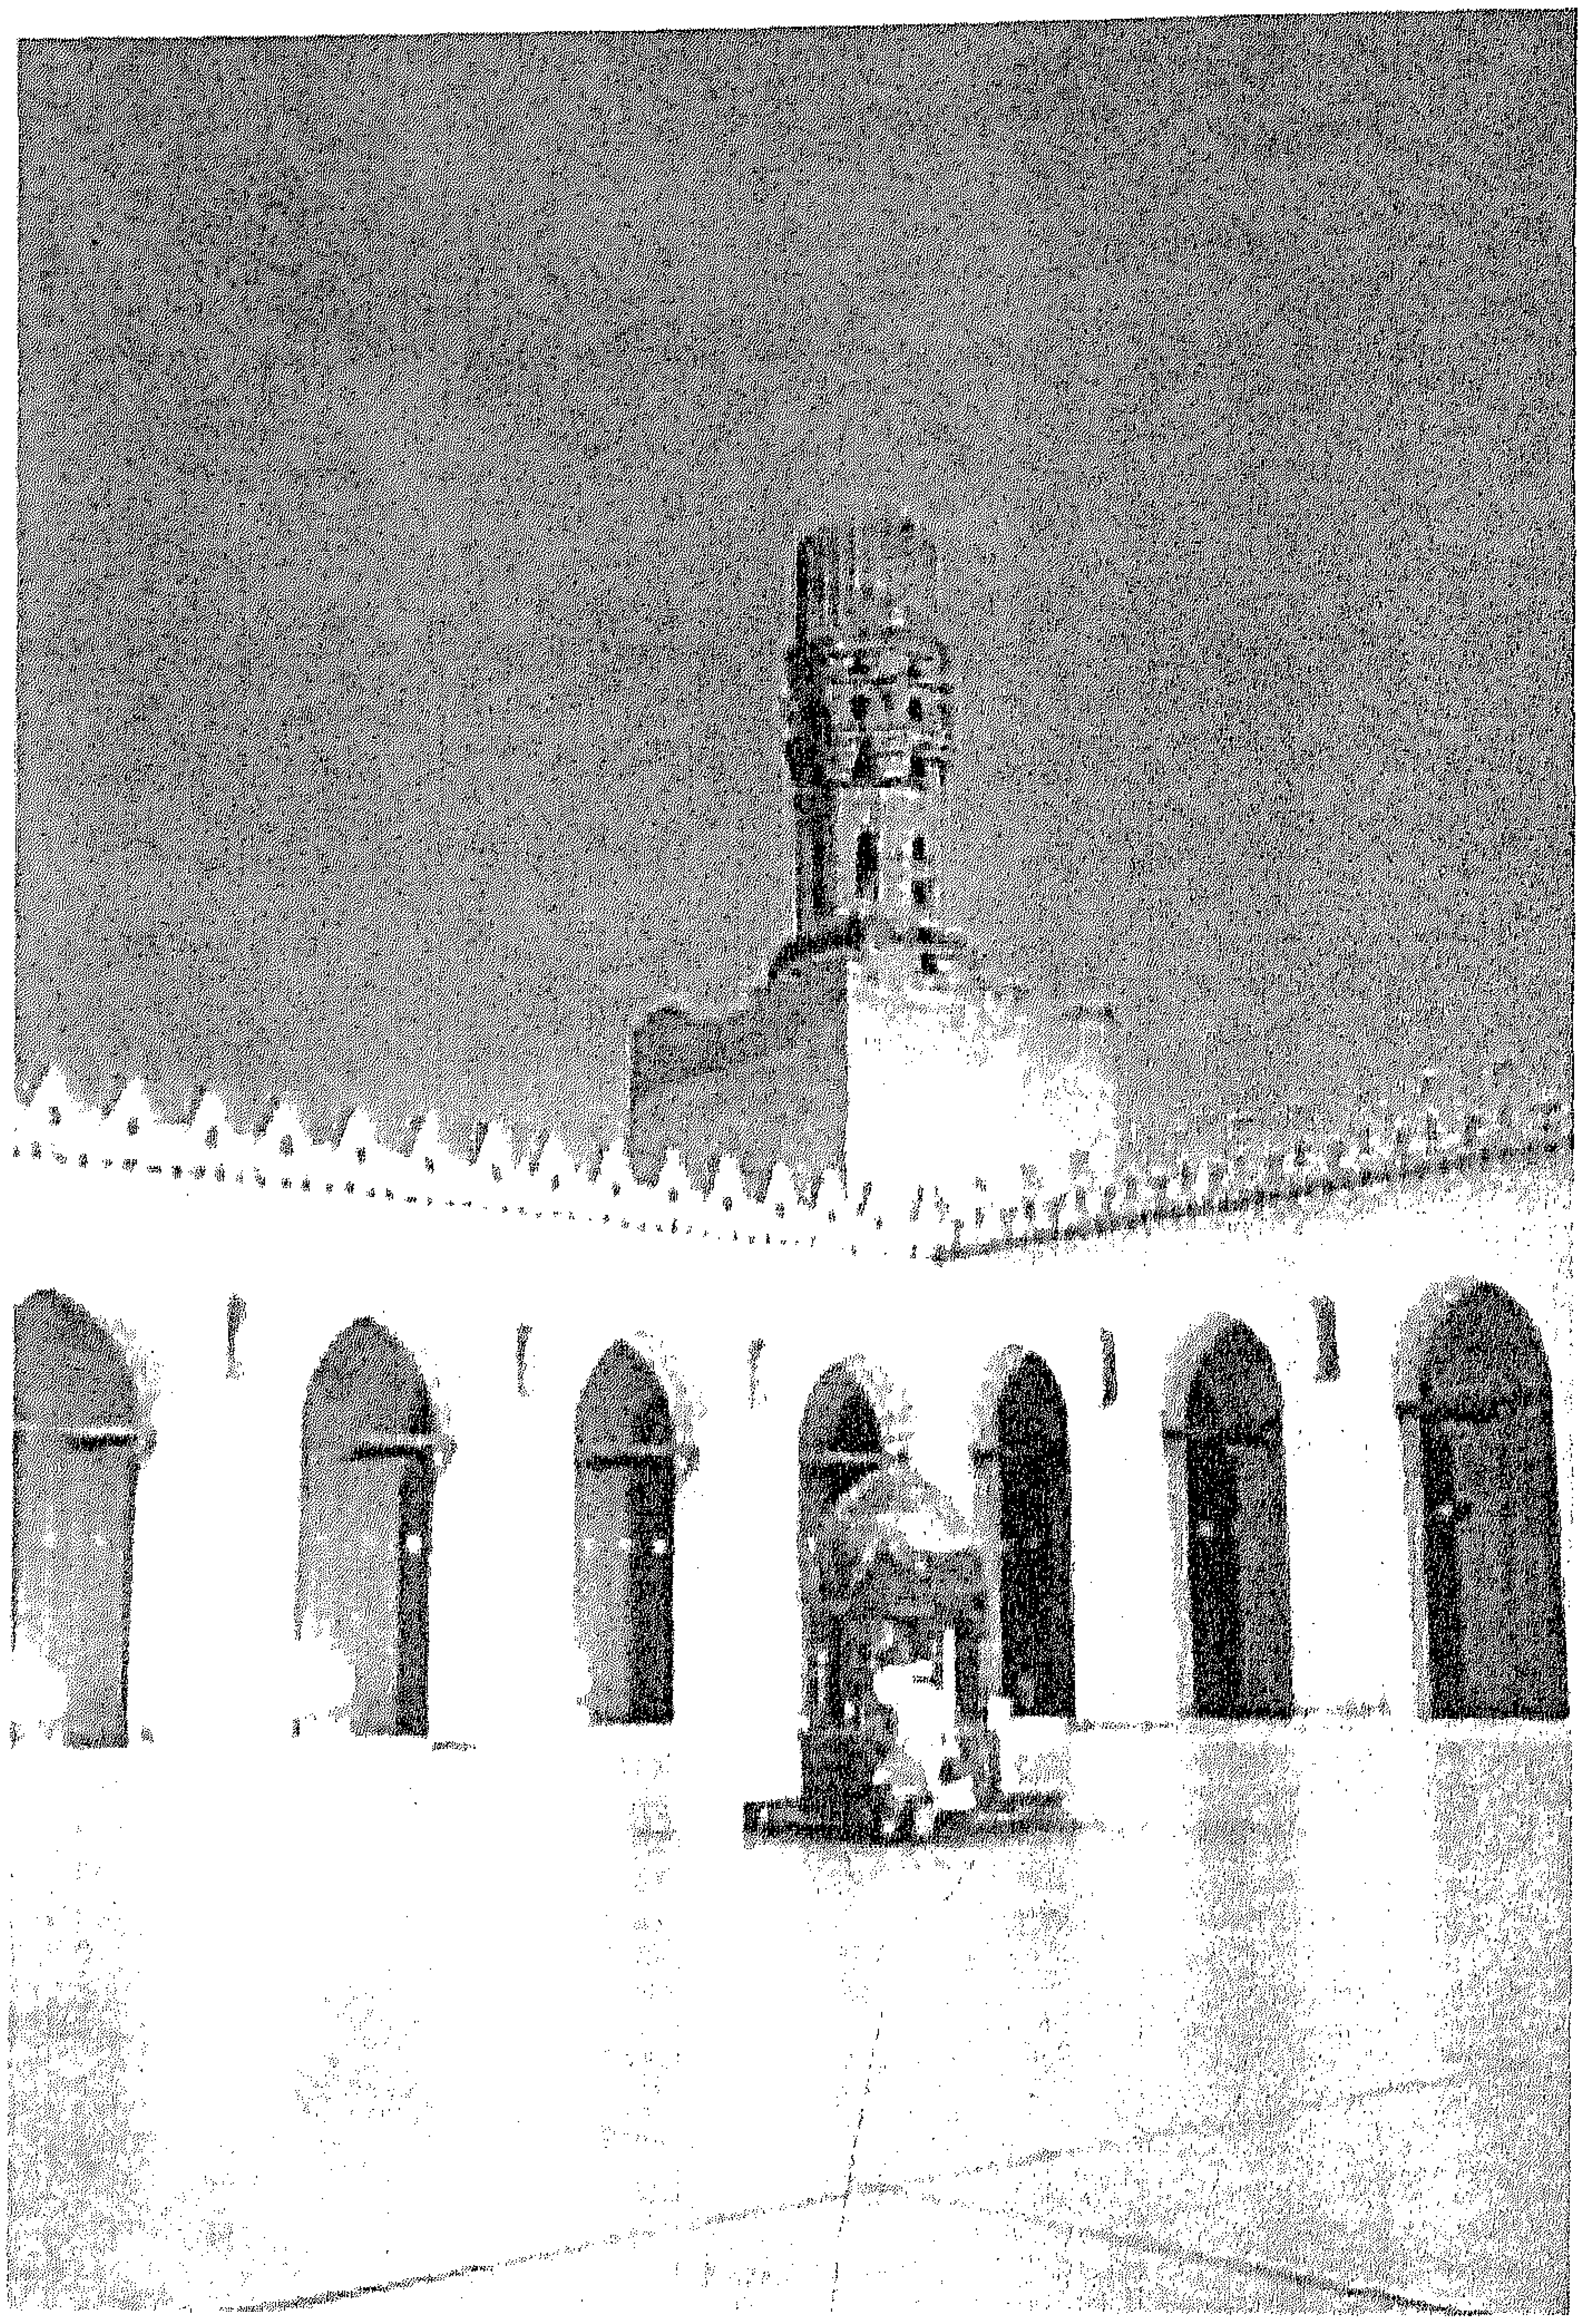
صورة رقم (٤٨) توضح عمليات التجديد وفقدان المظهر الأثرى داخل صحن الجامع الأزهر

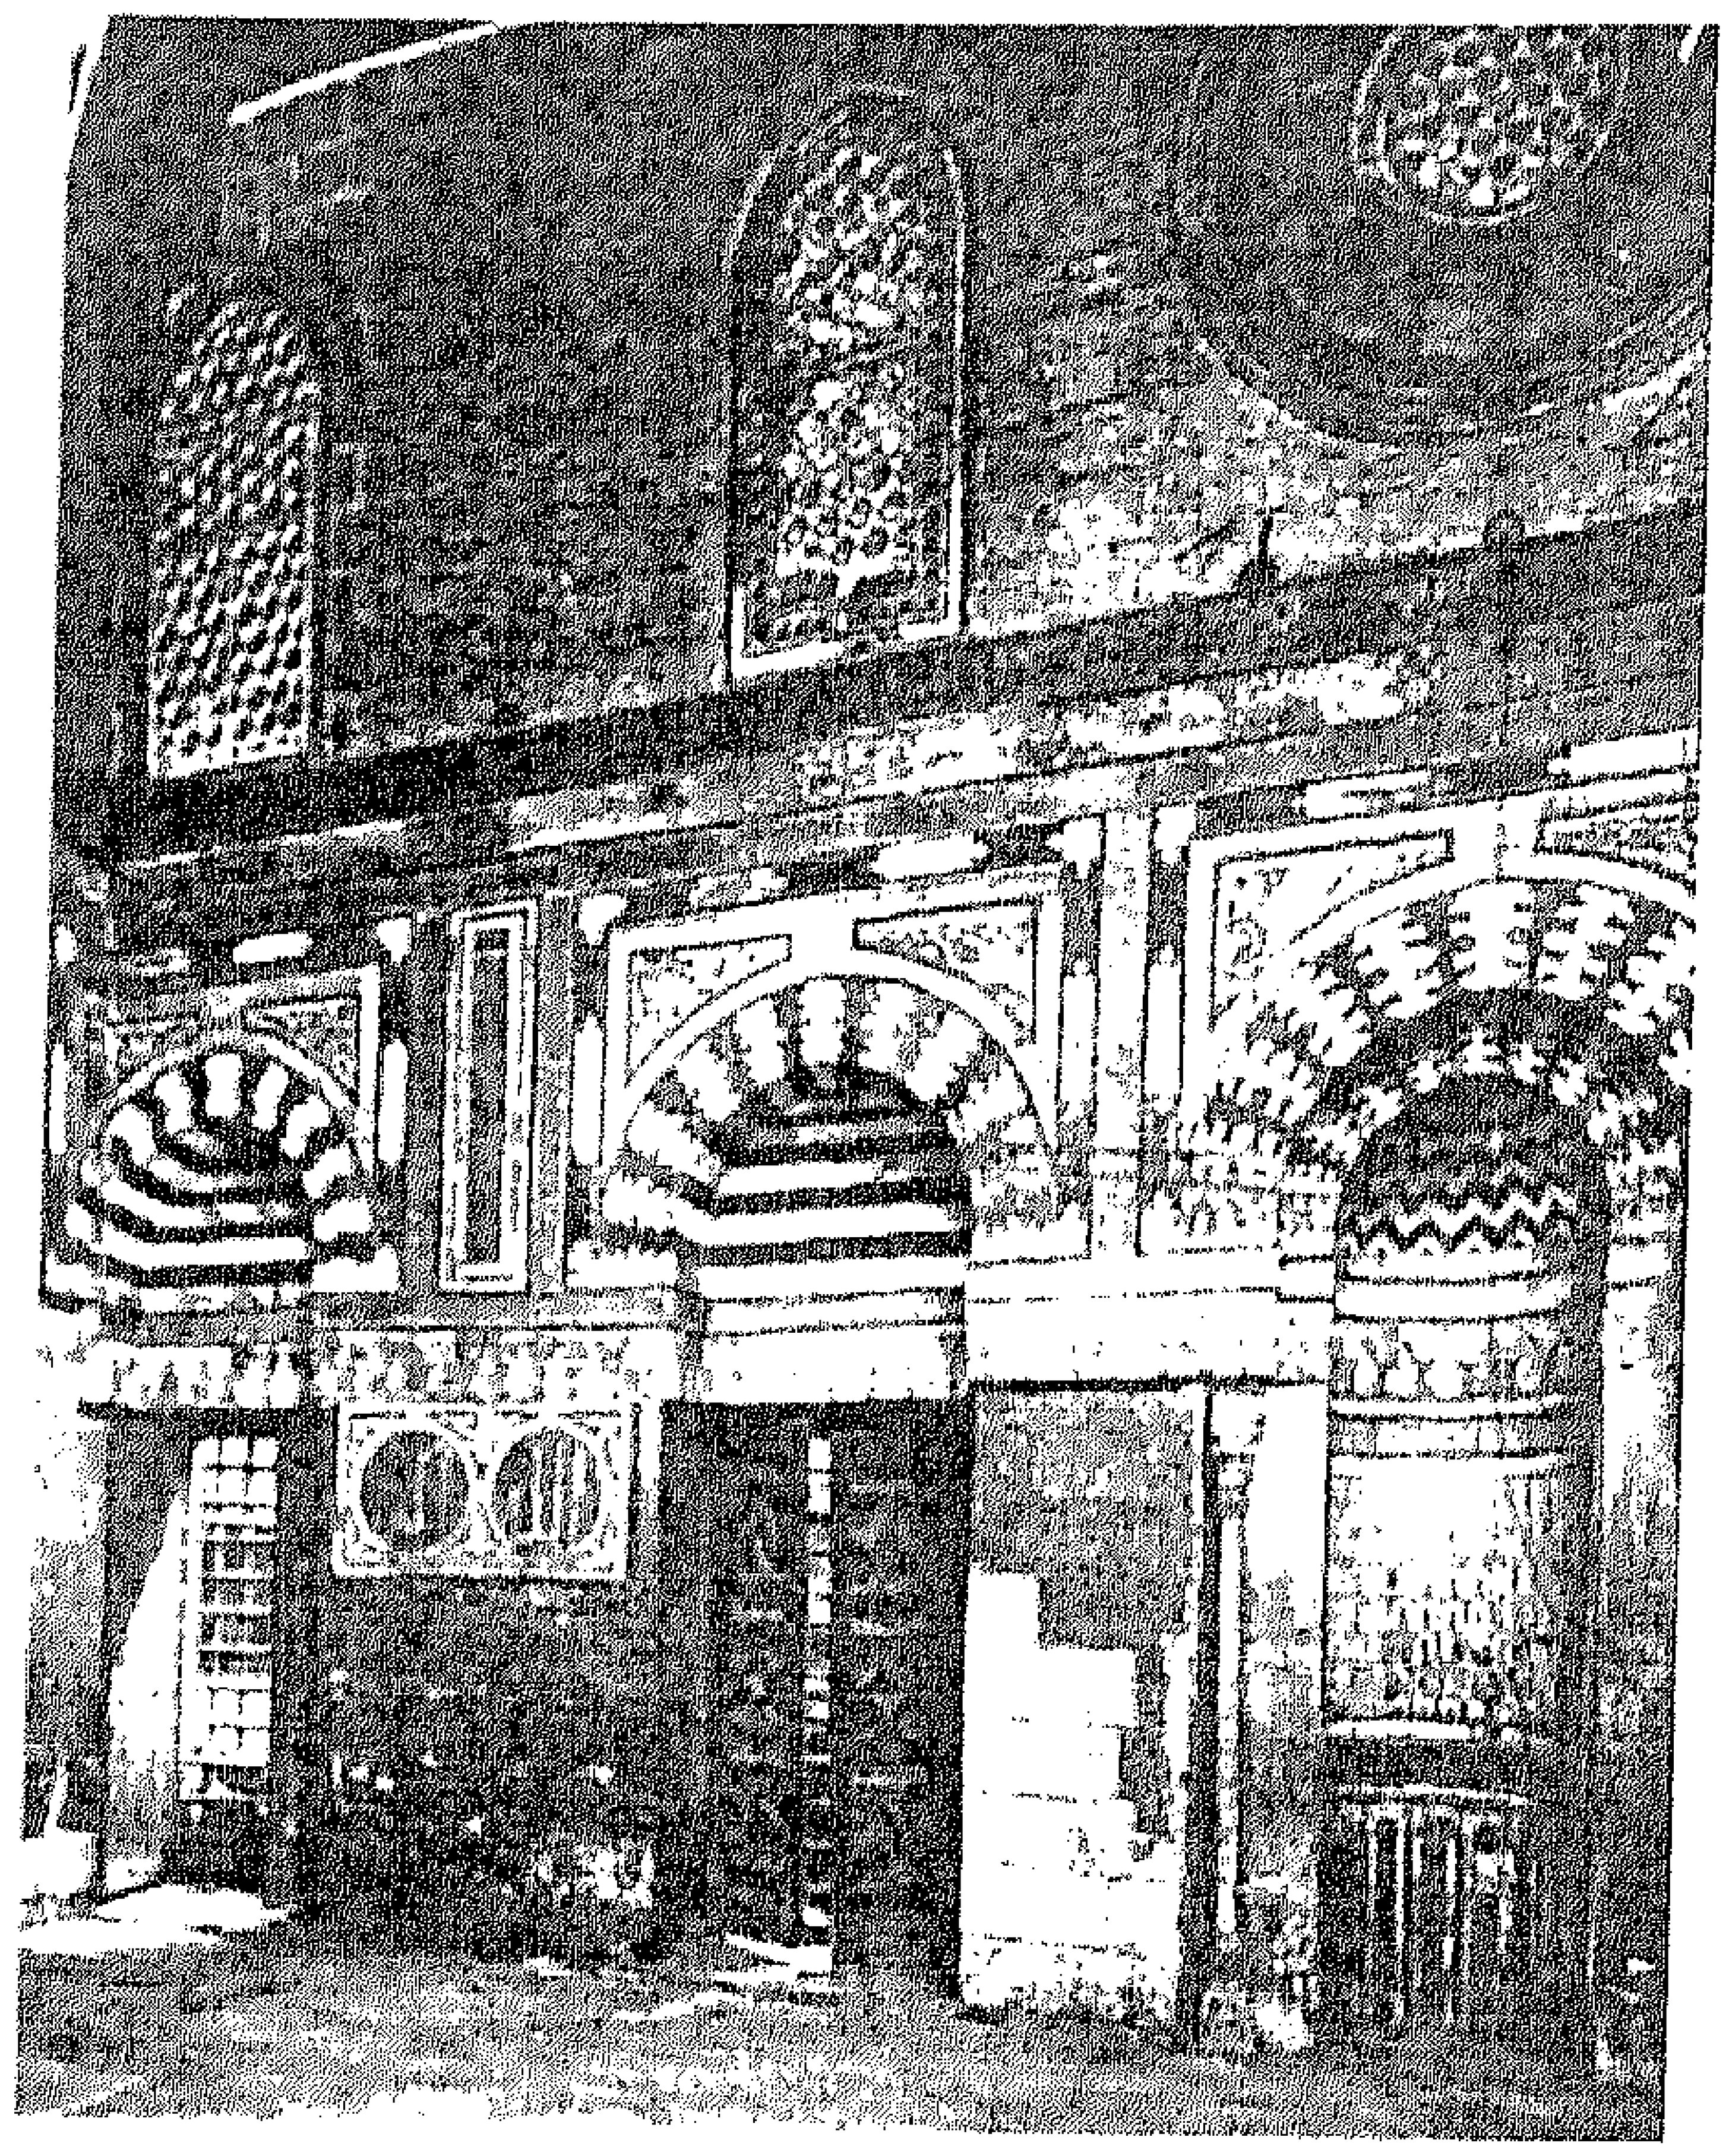
صورة رقم (٤٩) توضح أعمال التجديد بجامع الحاكم
